# Flecken Delligsen

## Ortschaft Delligsen

**Umsetzung  
Kanalsanierungskonzept**

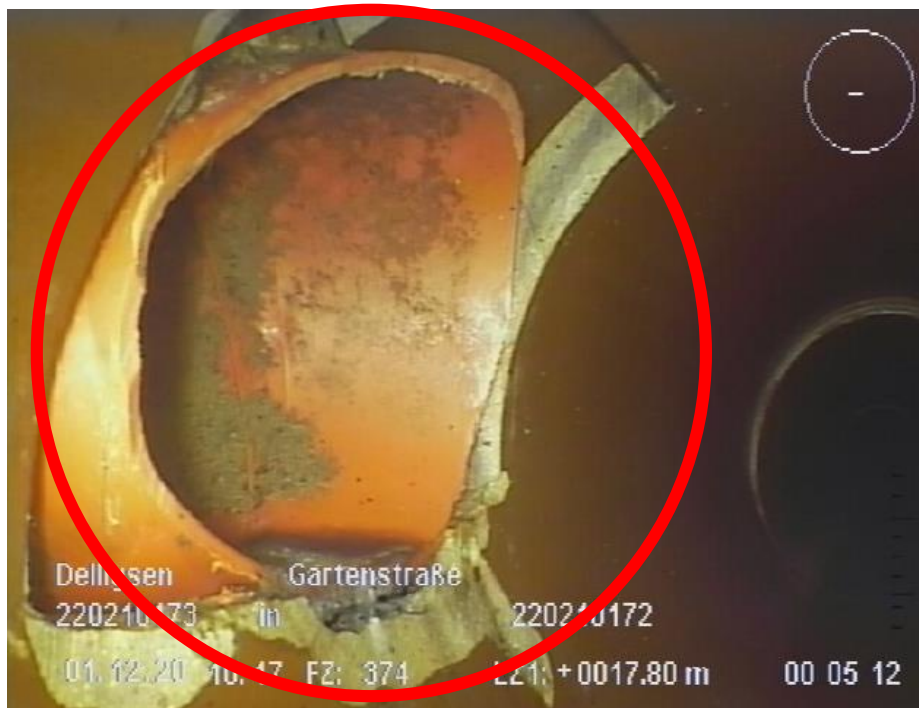
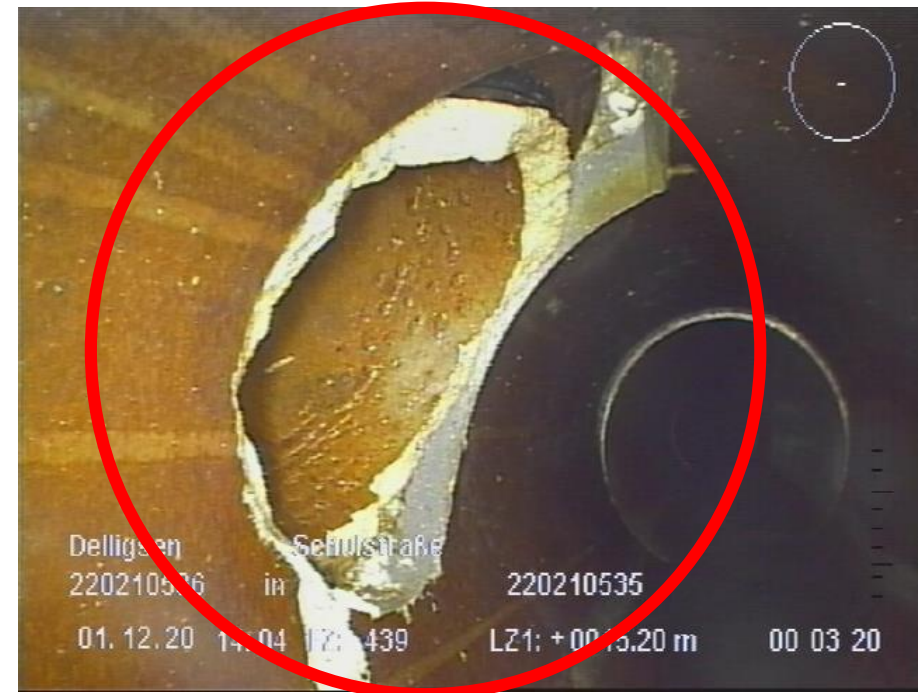
# Nicht fachgerechte Anschlüsse

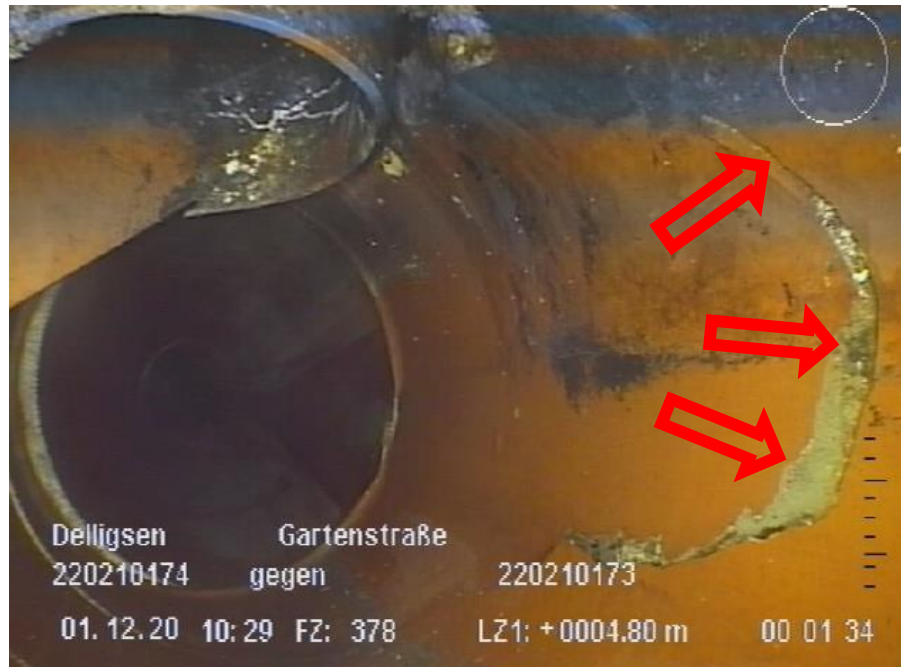
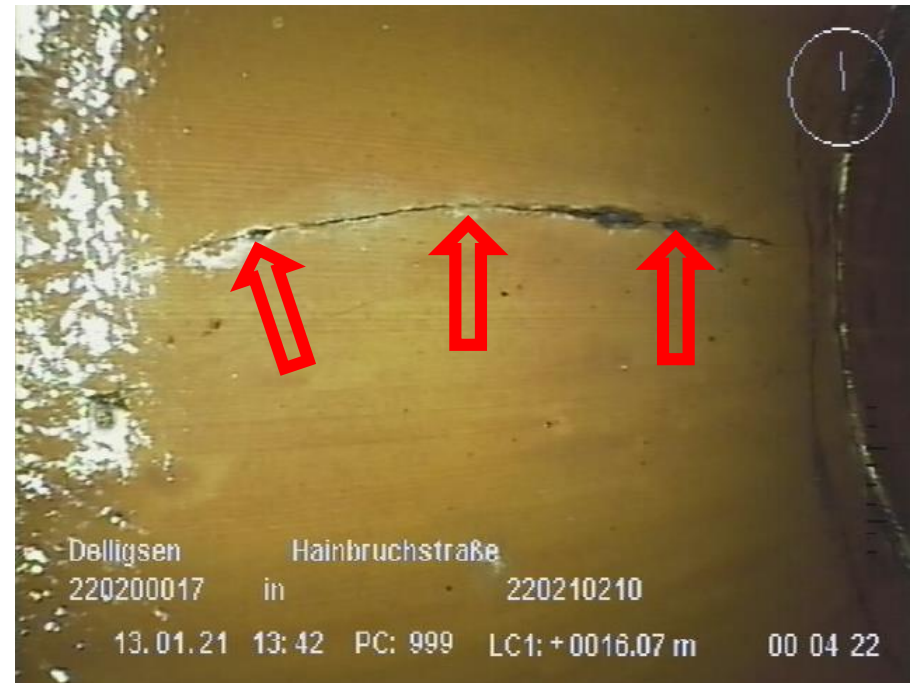
# Rissbildungen

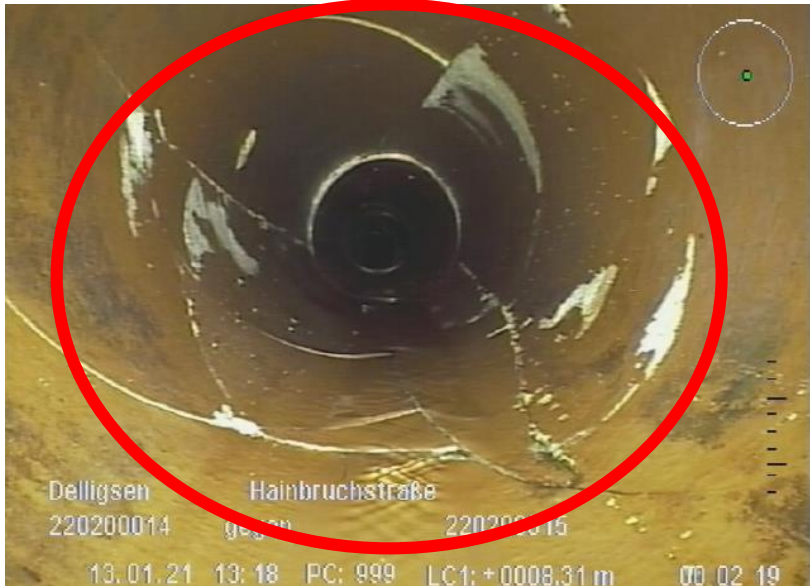
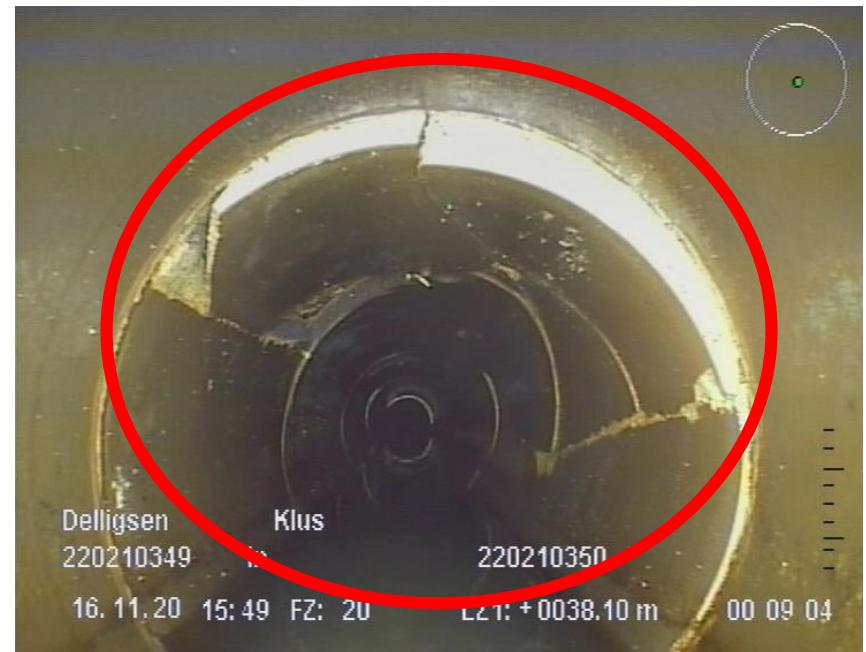
# Scherbenbildung

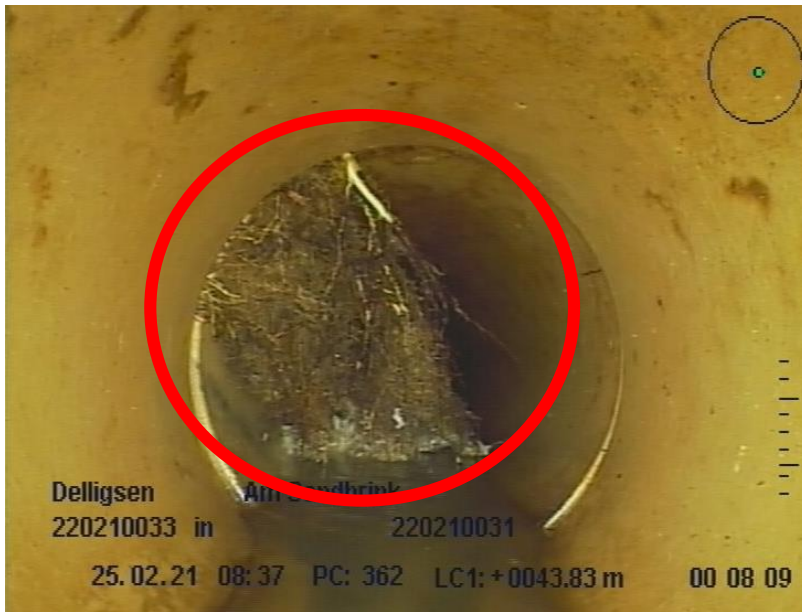
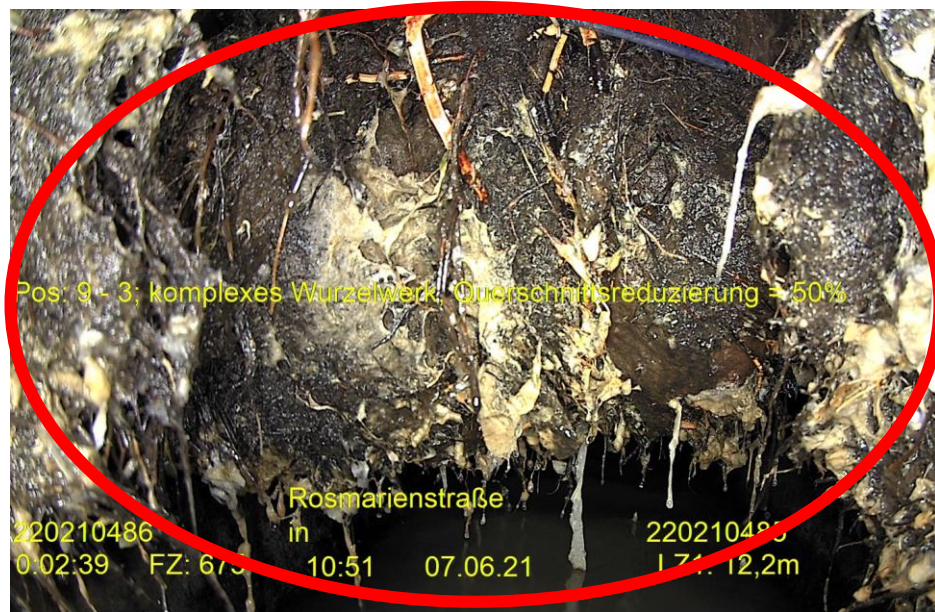
# Wurzeleinwuchs

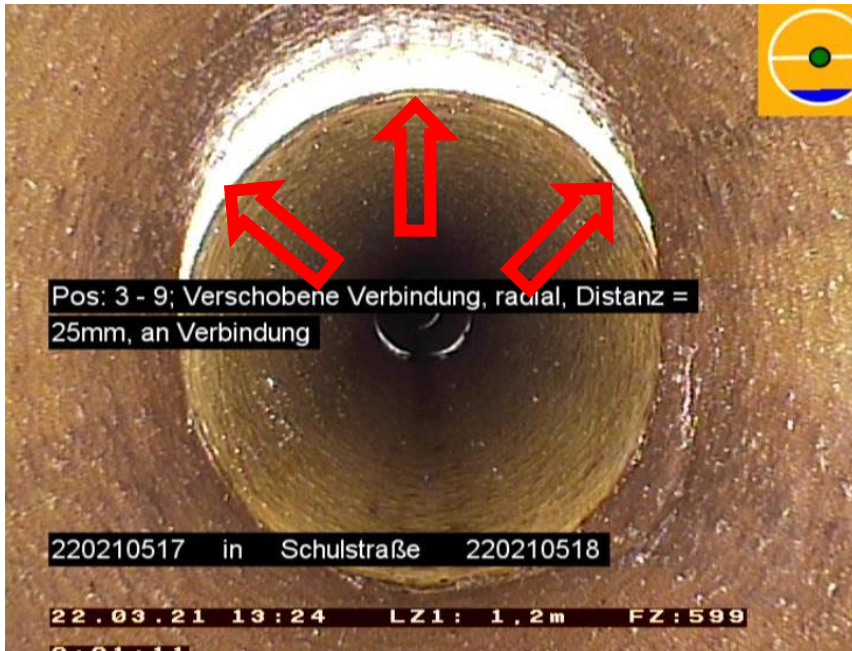
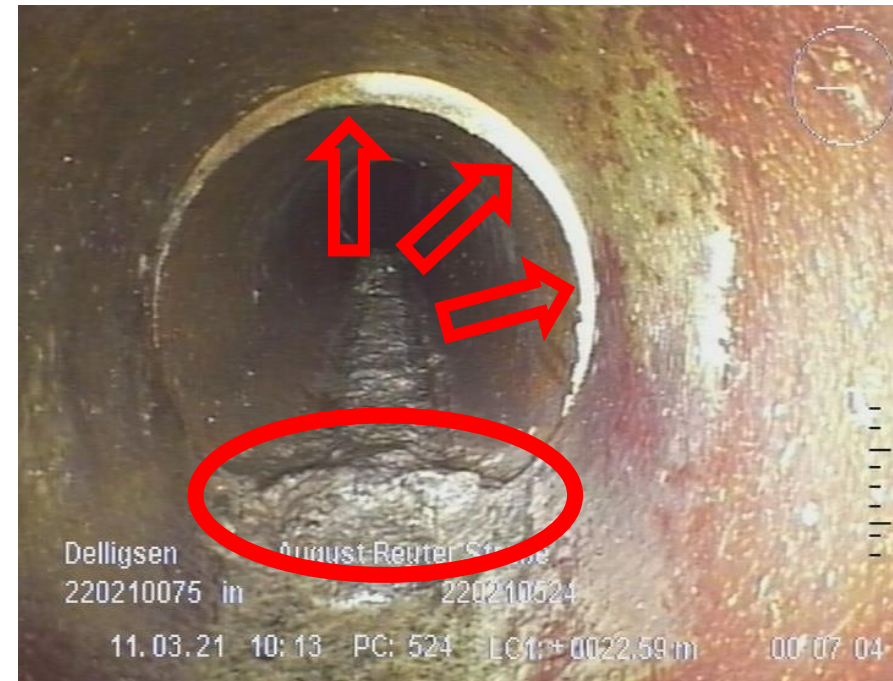
# Lageabweichungen

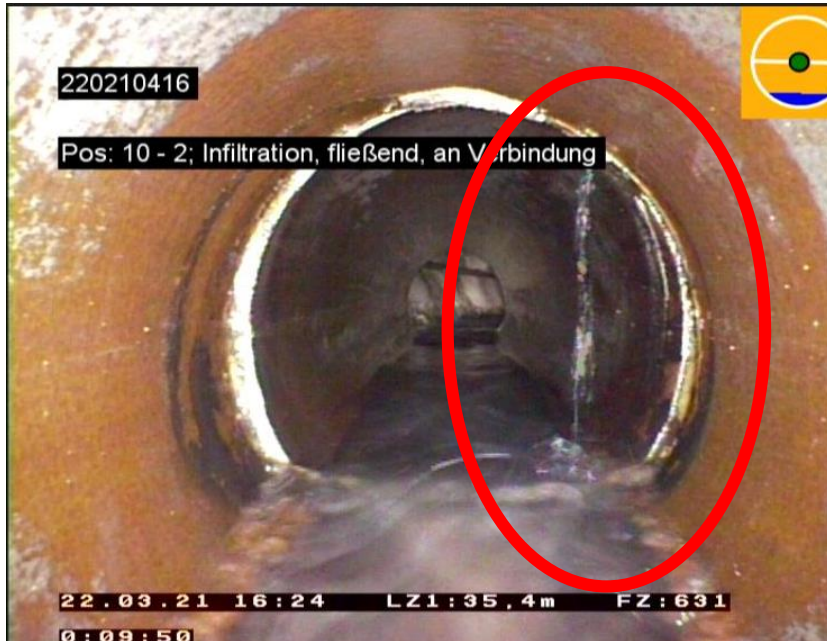
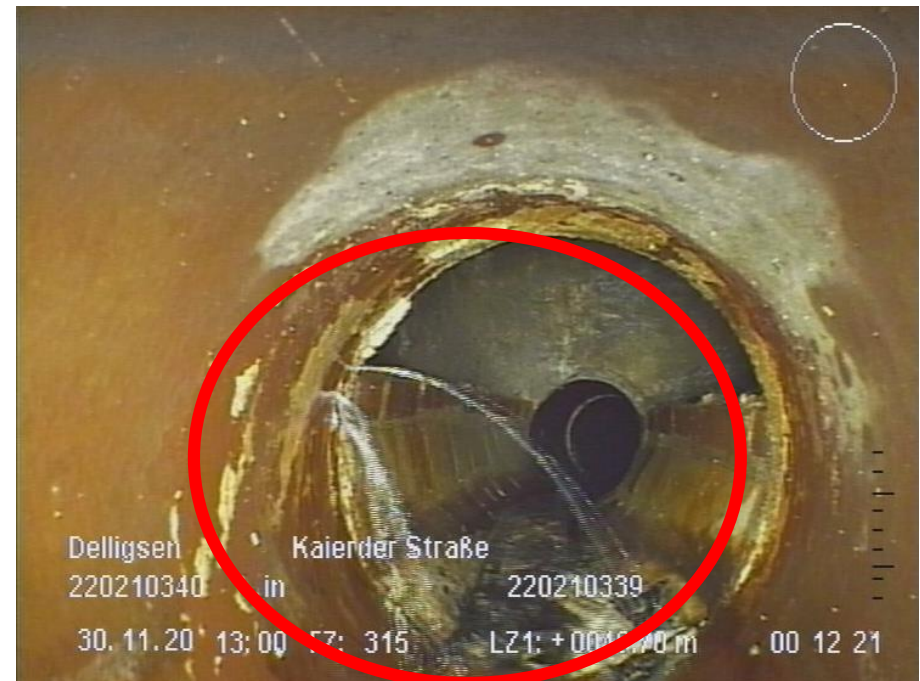
# Fremdwassereintritt

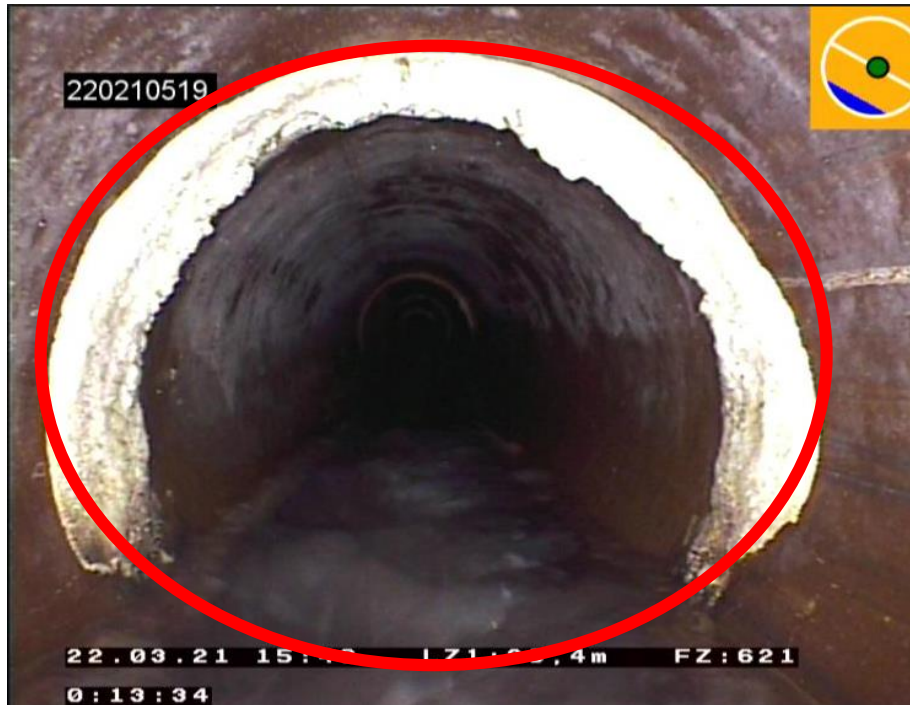
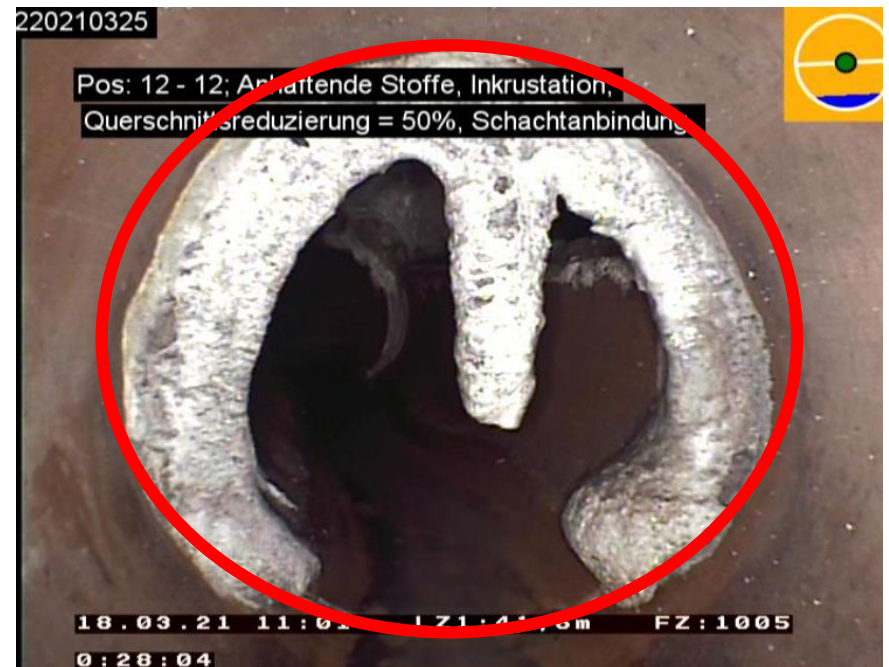
# Inkrustation

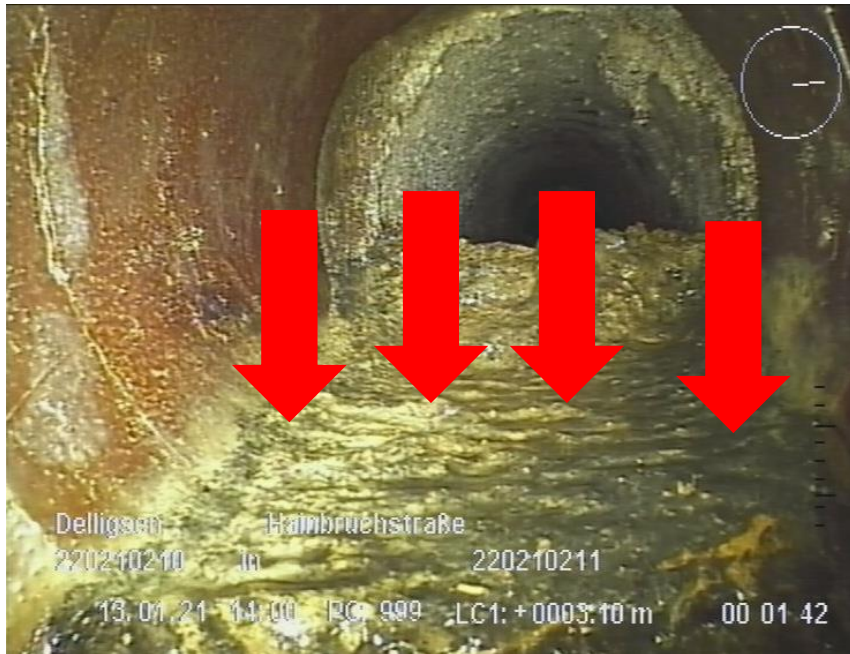
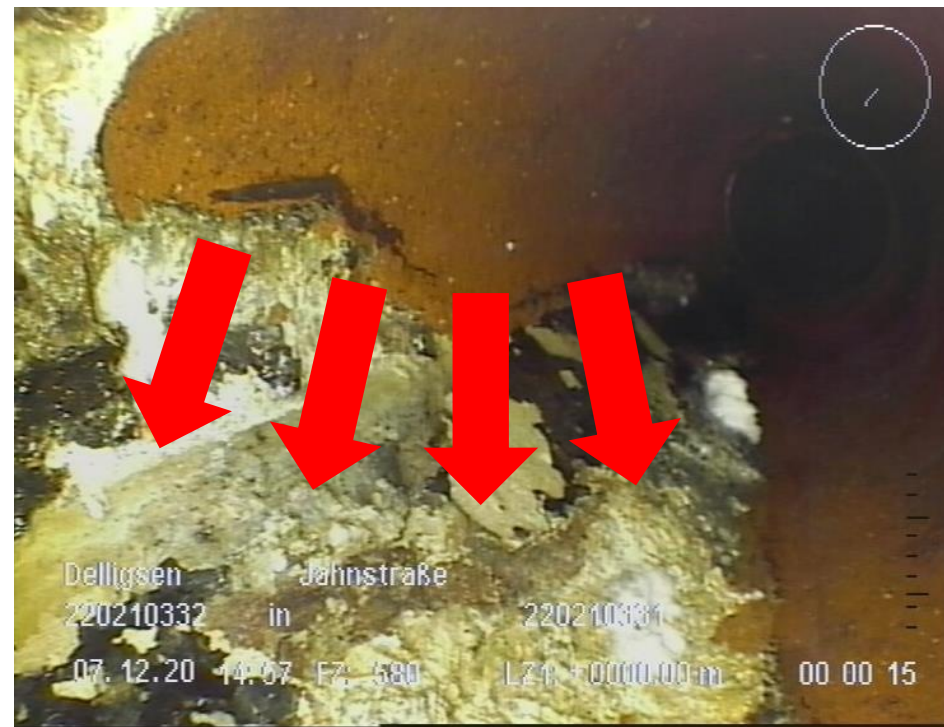
# Extreme Ablagerungen

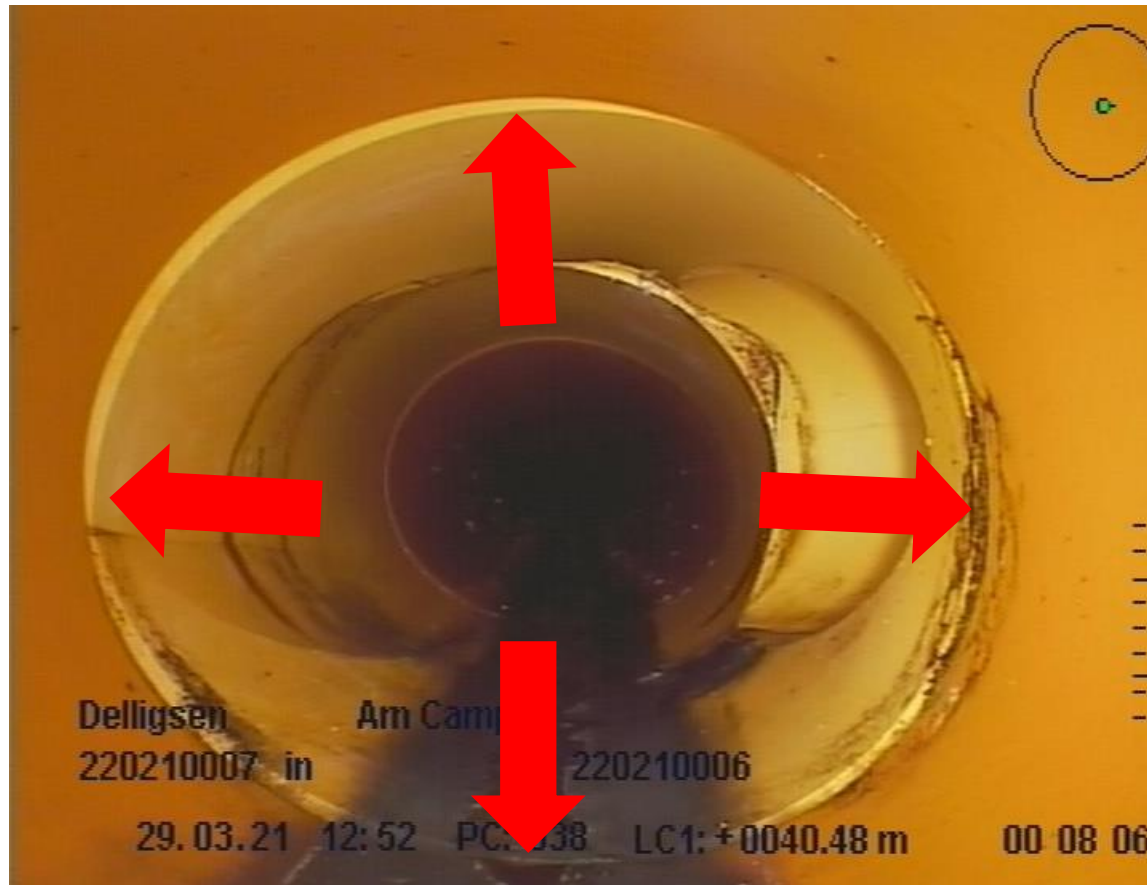
# Verformung

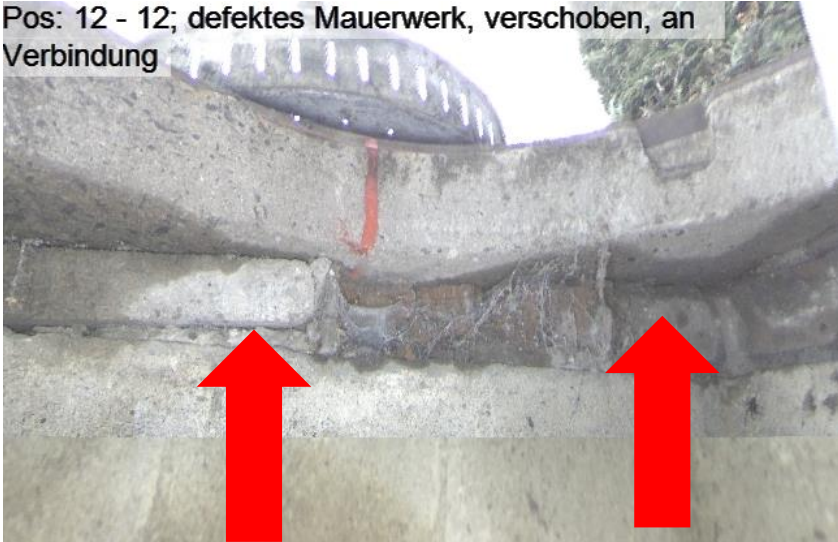
Pos: 12 - 12; defektes Mauerwerk, verschoben, an Verbindung

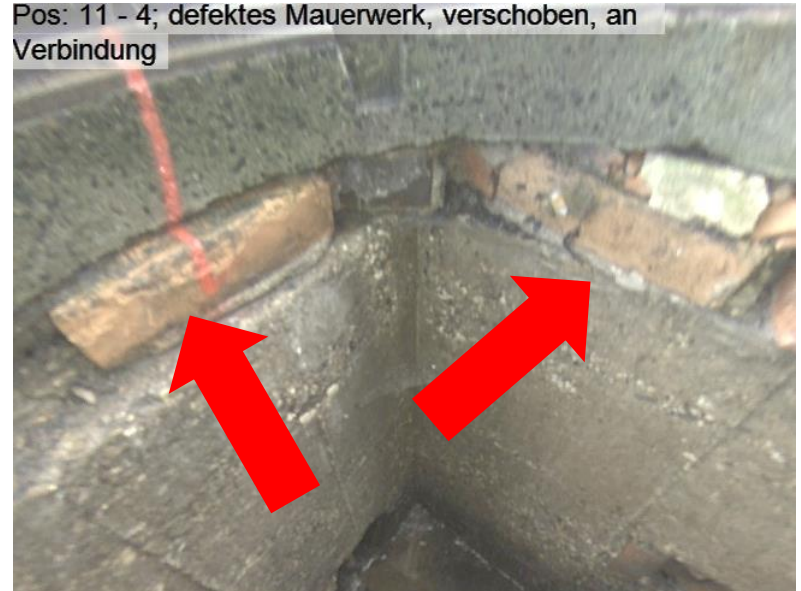
Pos: 11 - 4; defektes Mauerwerk, verschoben, an Verbindung

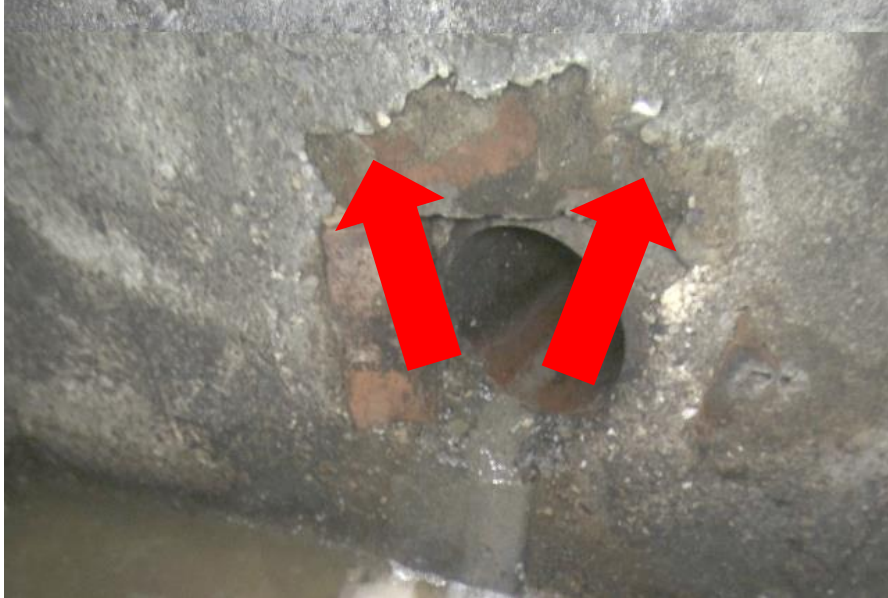
Pos: 2 - 4; Oberflächenschaden, Abplatzung, Ursache nicht feststellbar

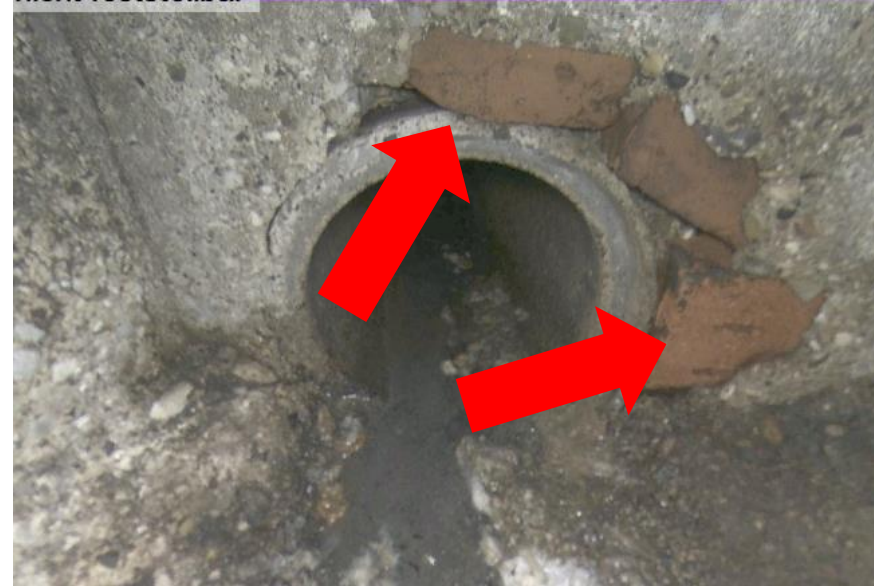
Pos: 12 - 2; Oberflächenschaden, Abplatzung, Ursache nicht feststellbar

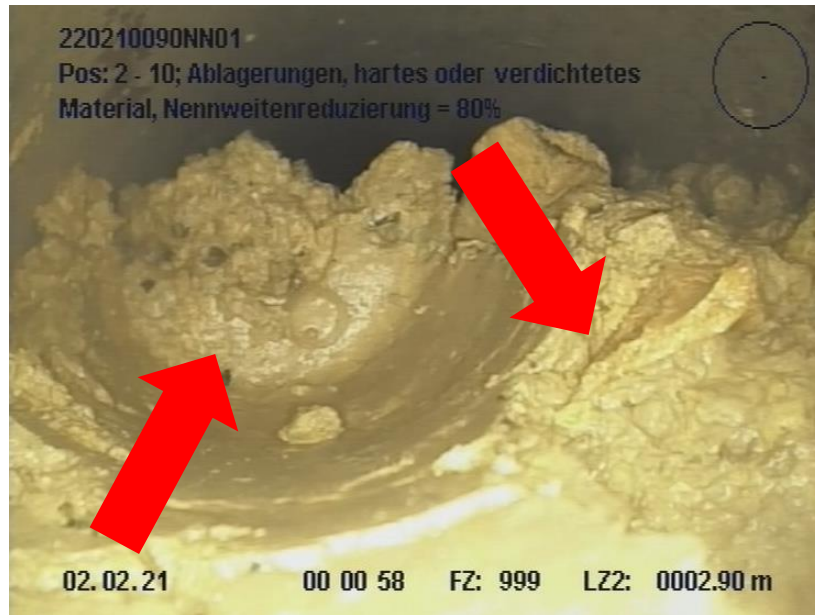
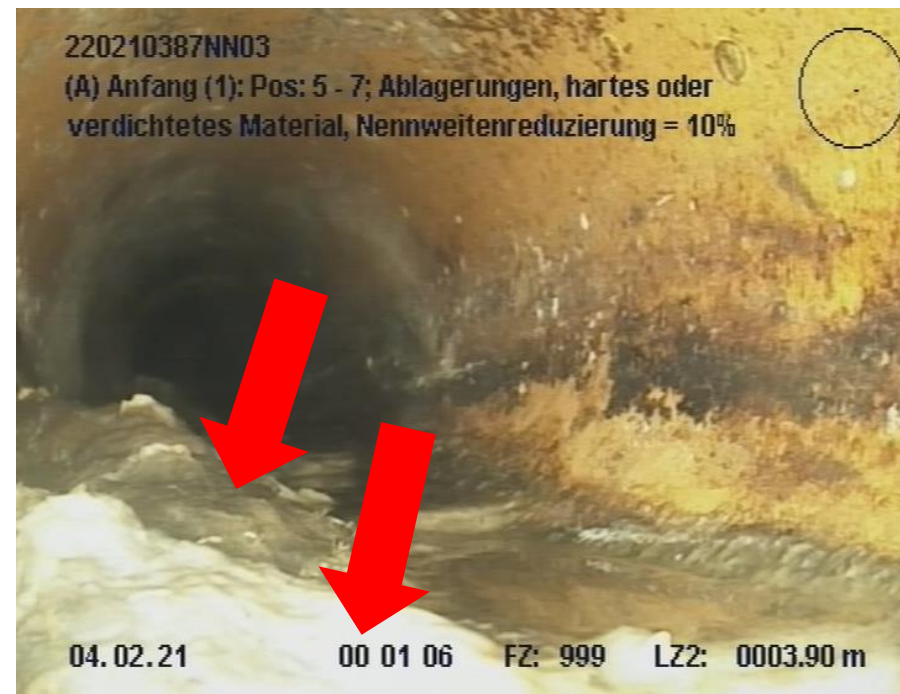
# Extreme Ablagerungen

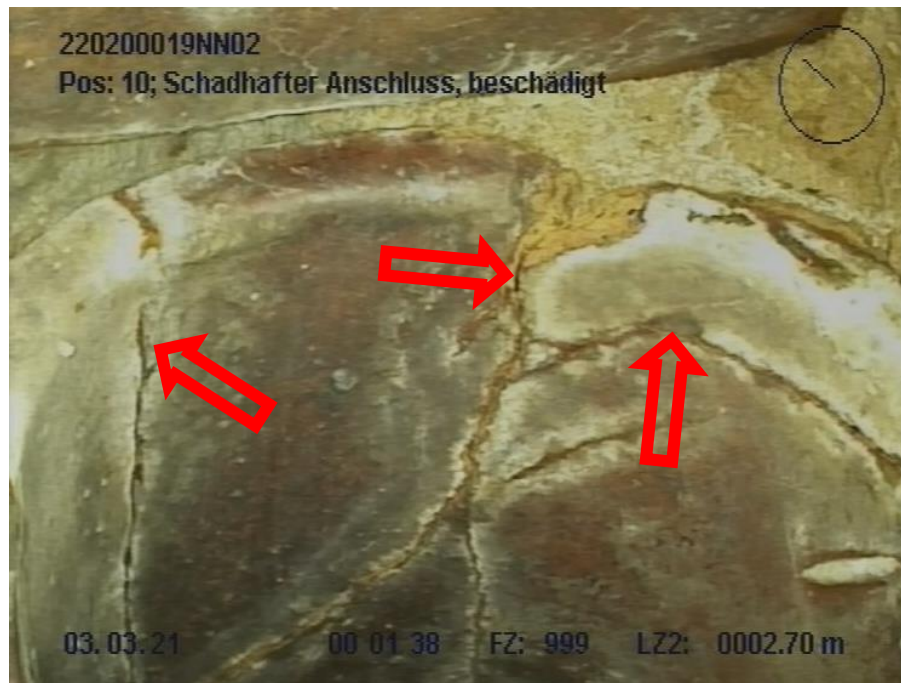
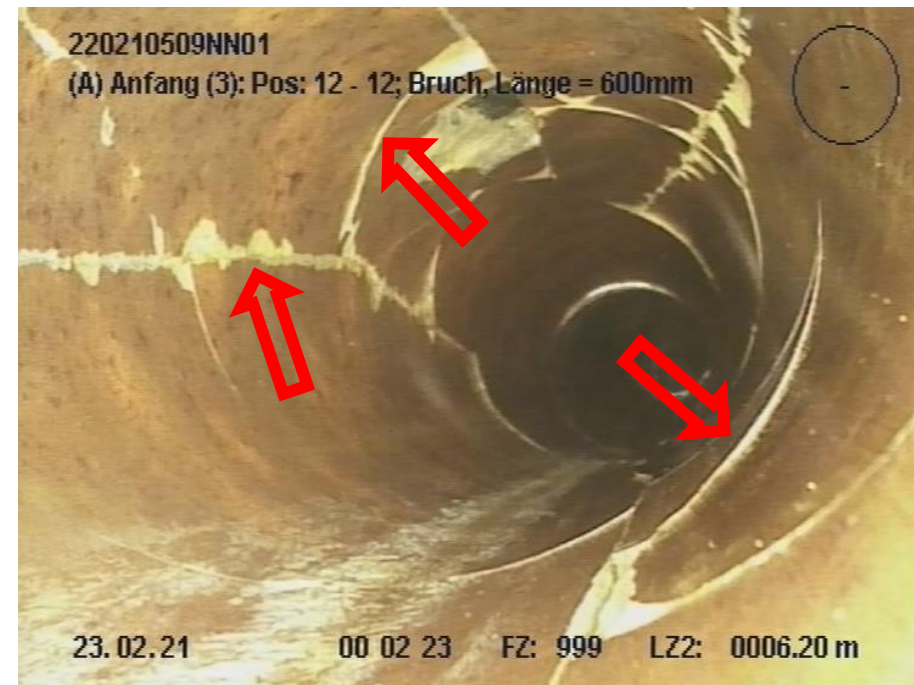
# Scherbenbildung

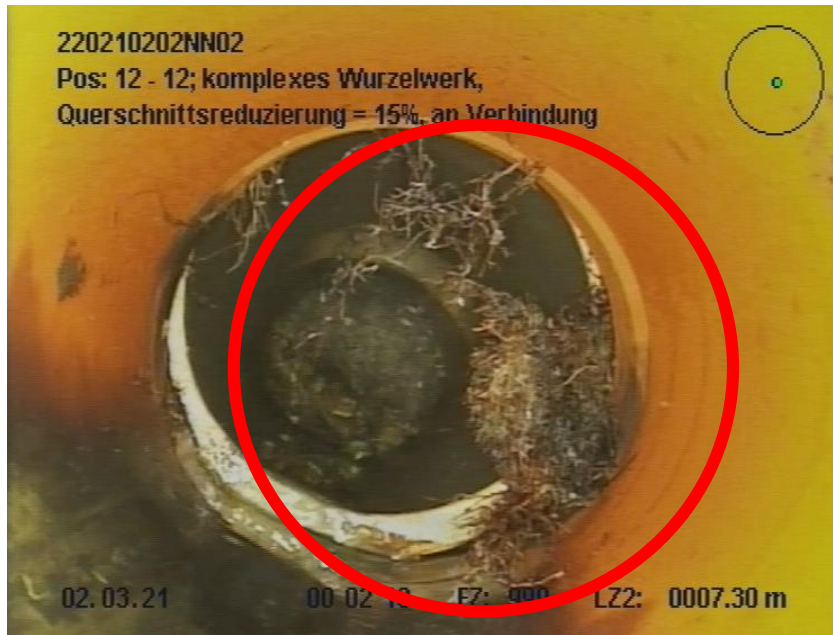
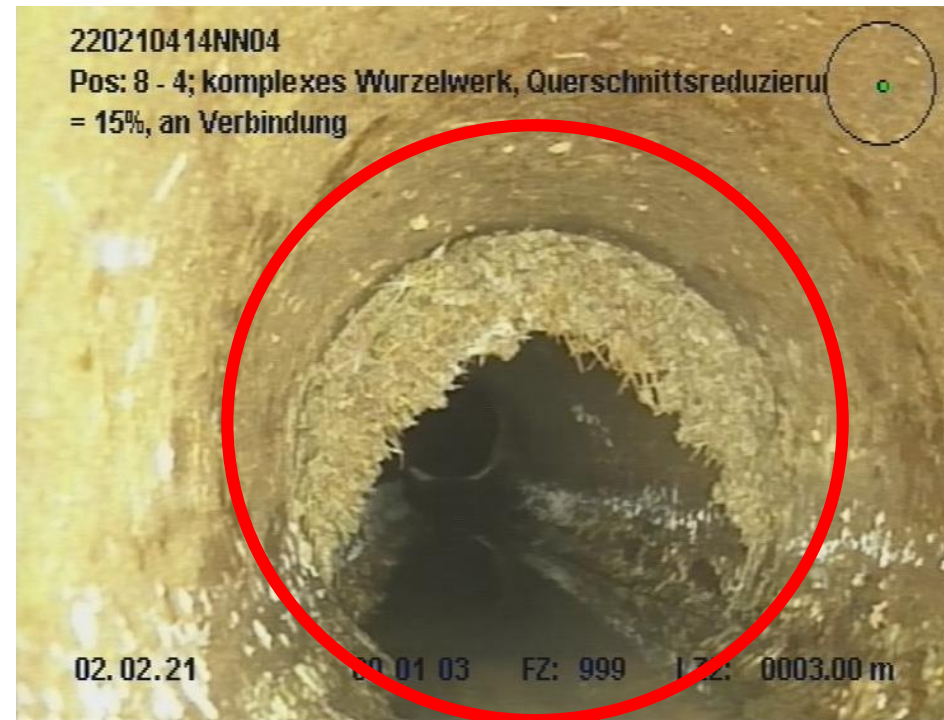
# Wurzeleinwuchs

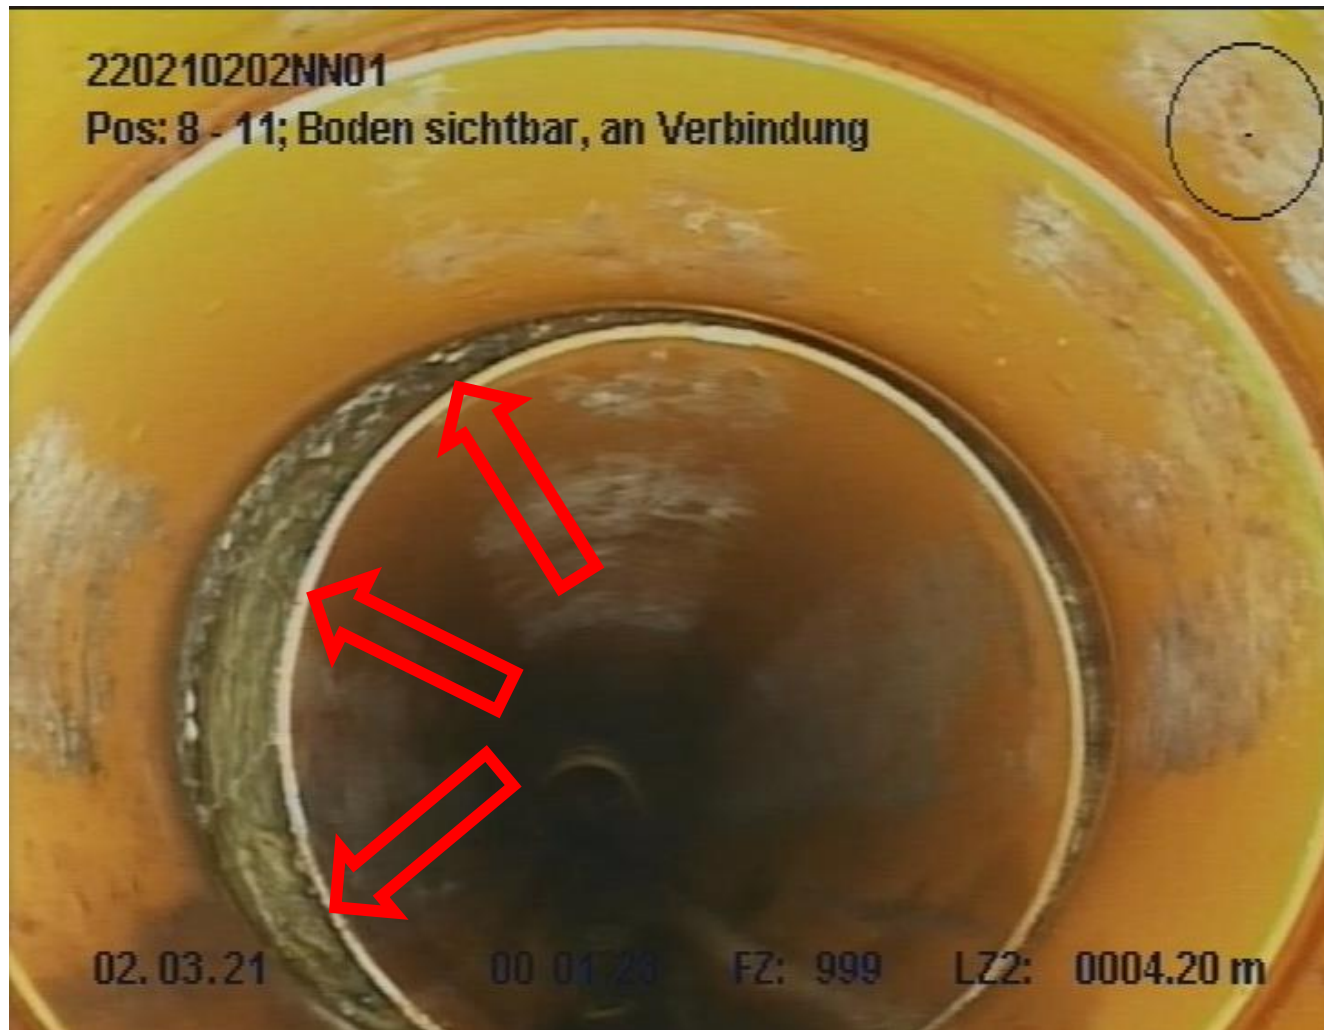
# Lageabweichungen

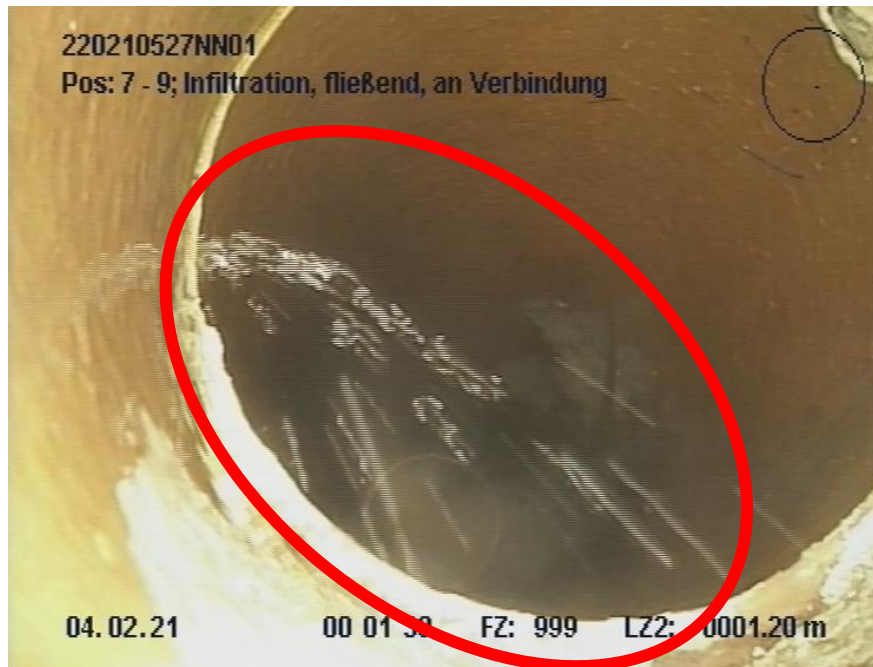
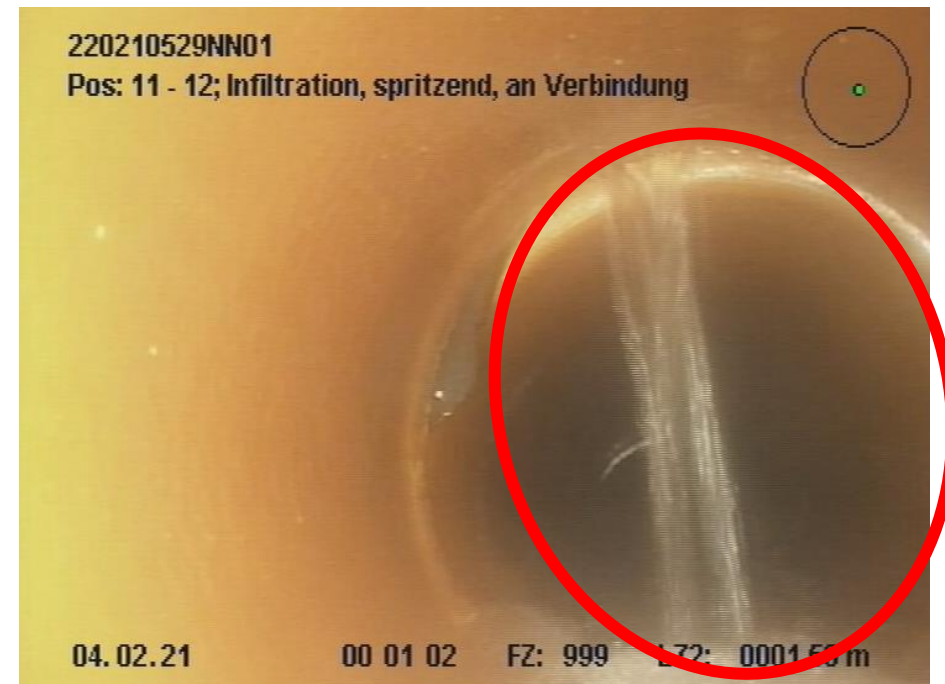
# Fremdwassereintritt

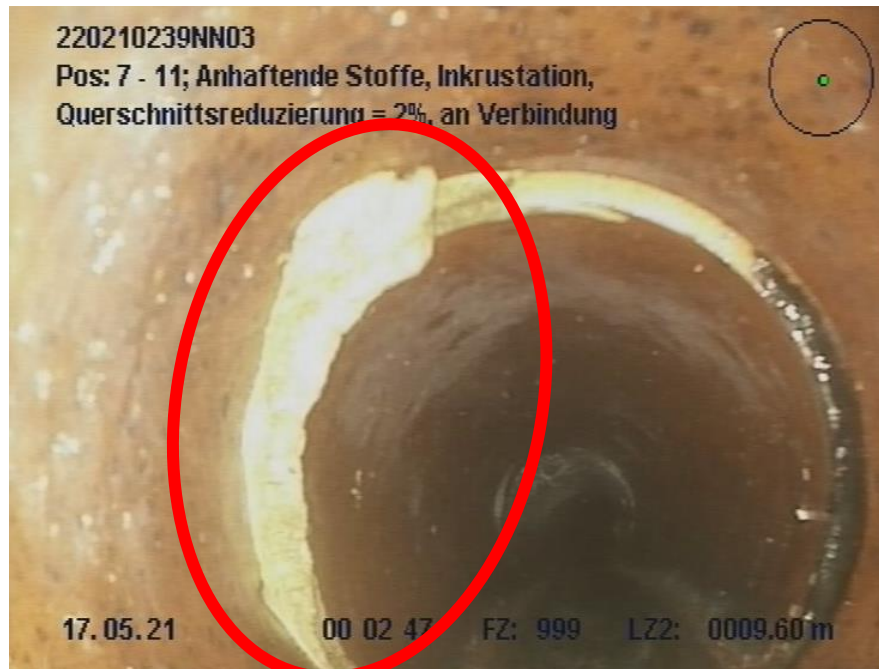
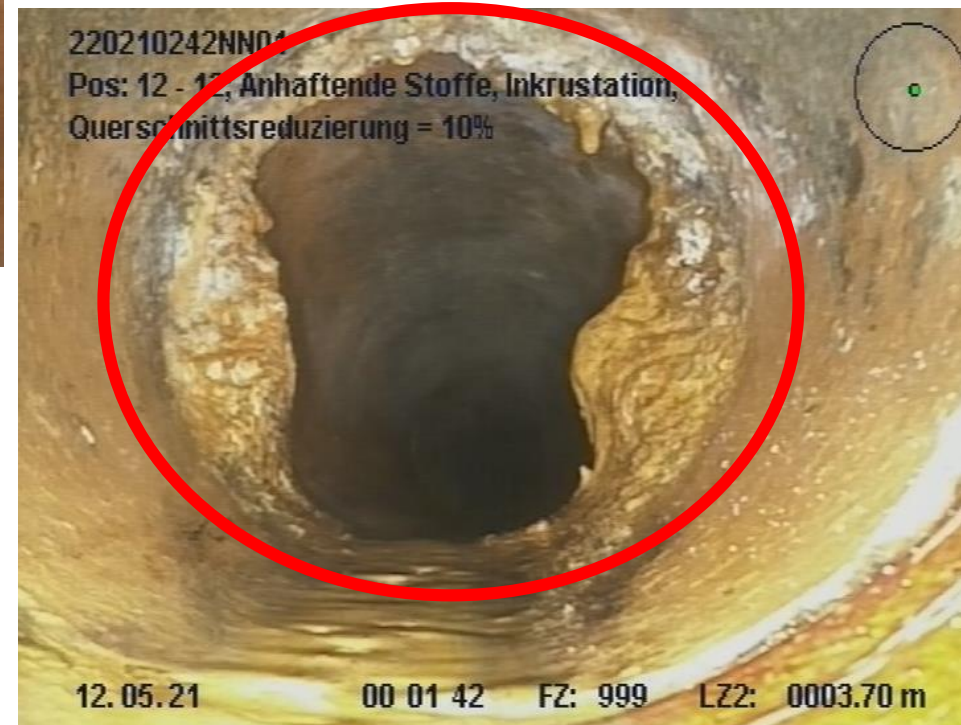
# Inkrustation

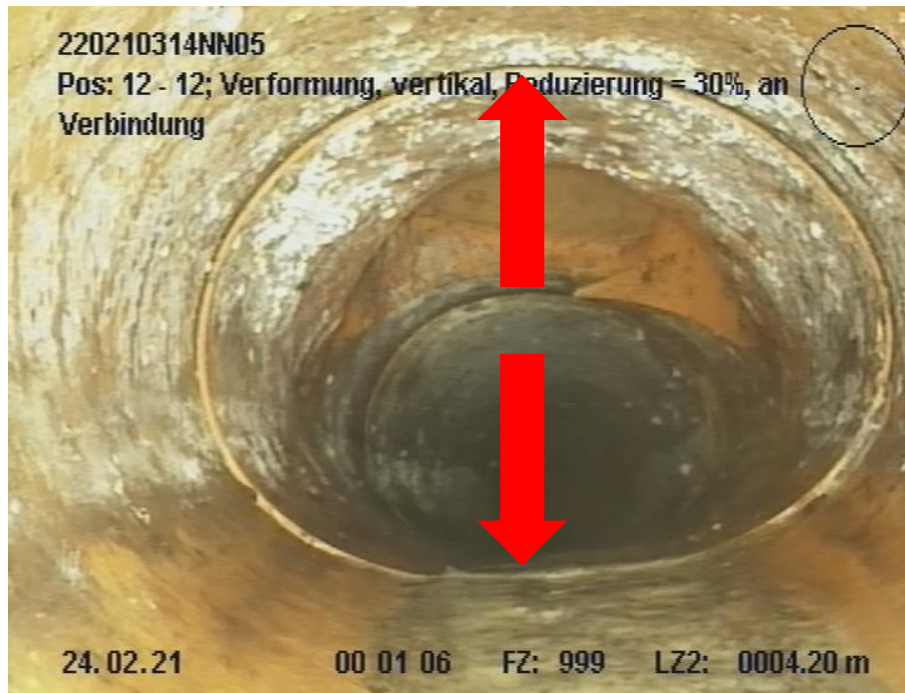
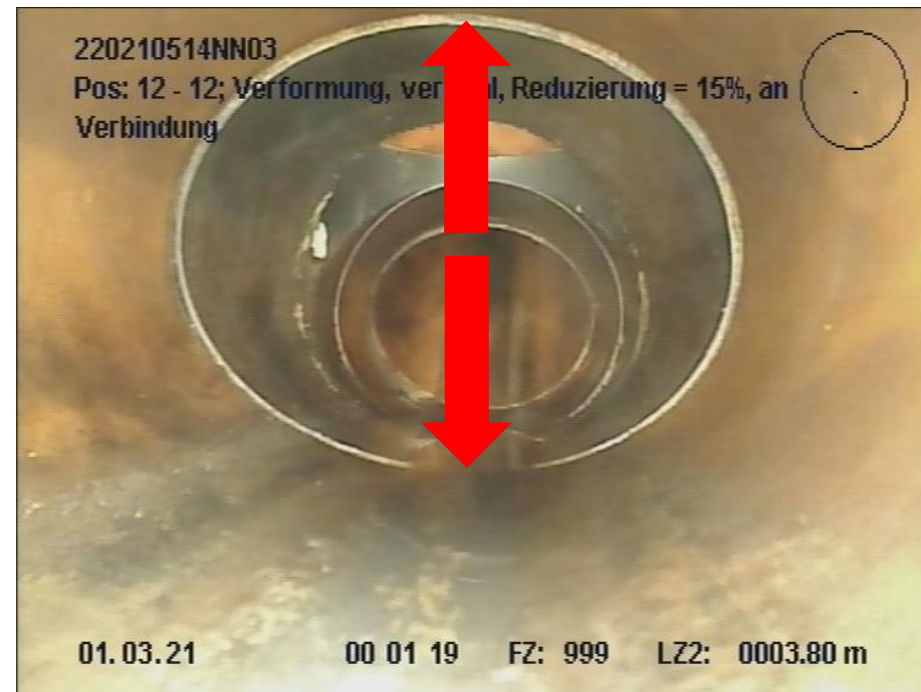
# Verformung

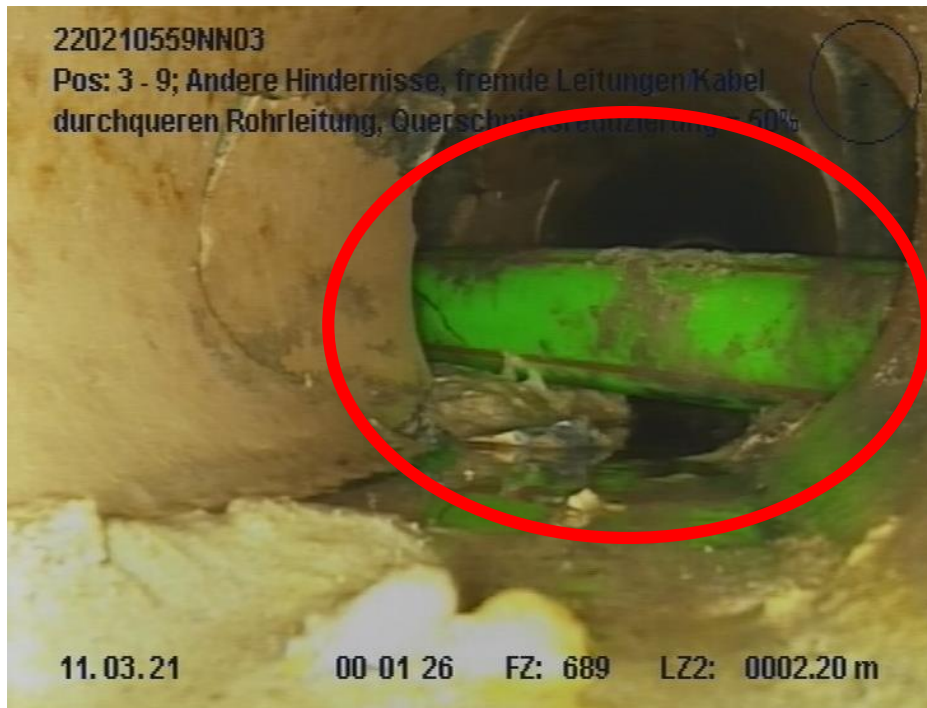
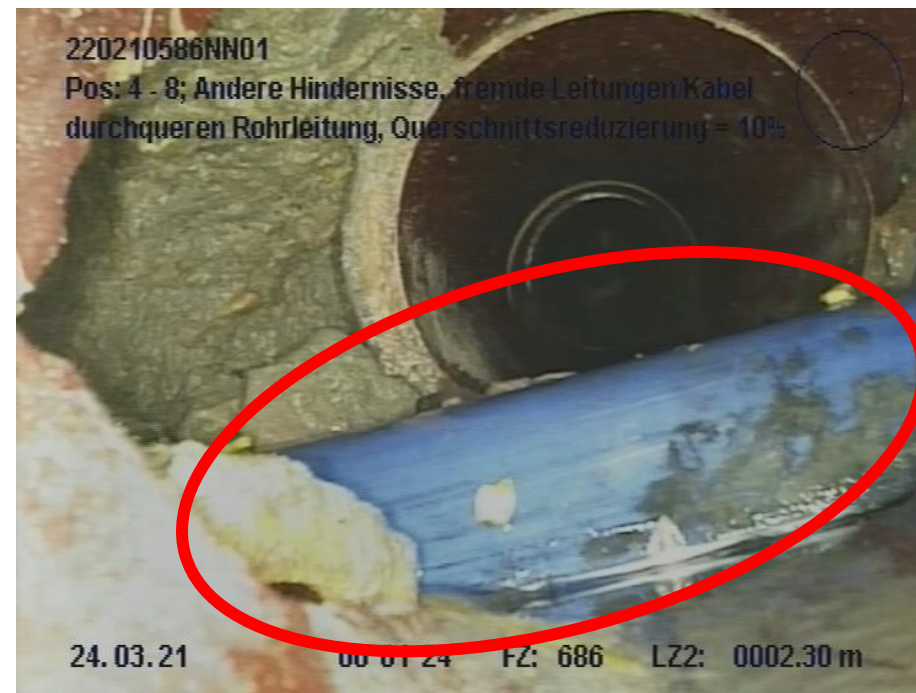
# Fremdleitungen
