# Flecken Delligsen

## Ortschaft Delligsen

**Umsetzung  
Kanalsanierungskonzept**

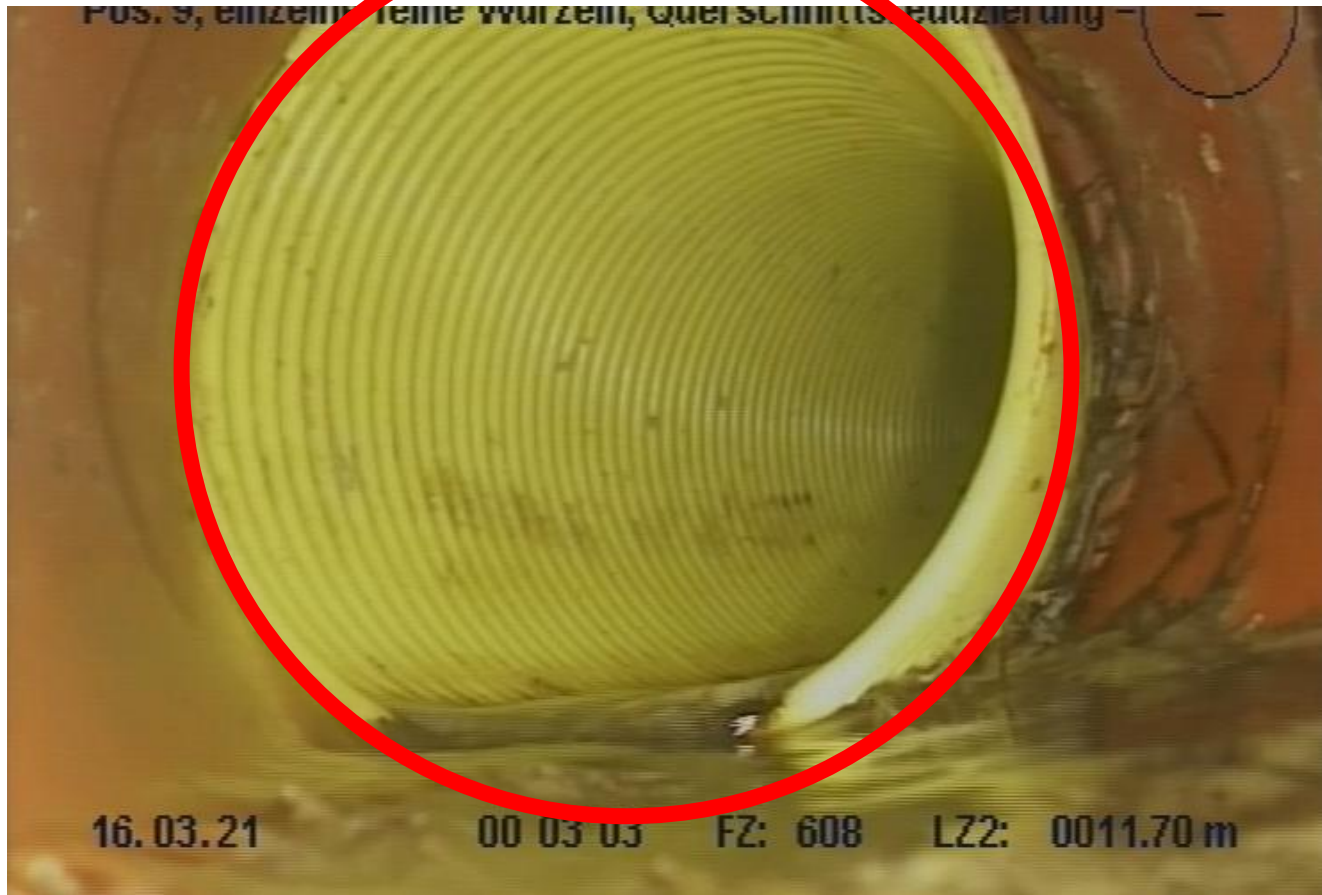
# Drainageanschluss
