# Flecken Delligsen – Nahmobilitätskonzept

**Bürgerworkshop am 25.06.2025**

**LK Argus**  
LK Argus Kassel GmbH

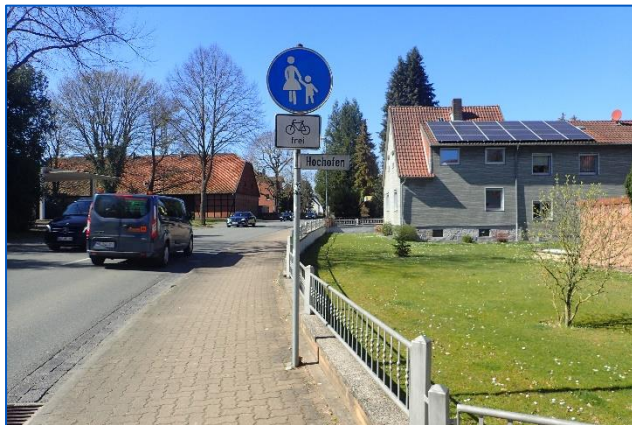
Zu schmalen Gehweg mit Freigabe Radverkehr (Dr.-Jasper Straße)

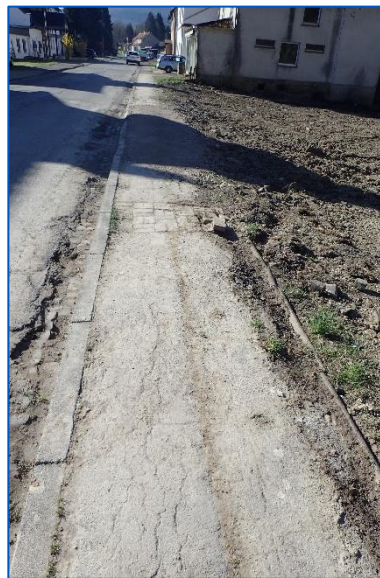
Gehwegschäden (Göttinger Straße)

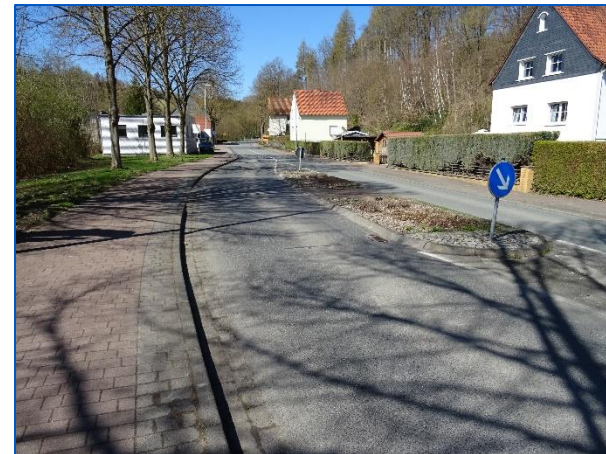
Mangelhafte Querungsanlage (Hilsstraße)

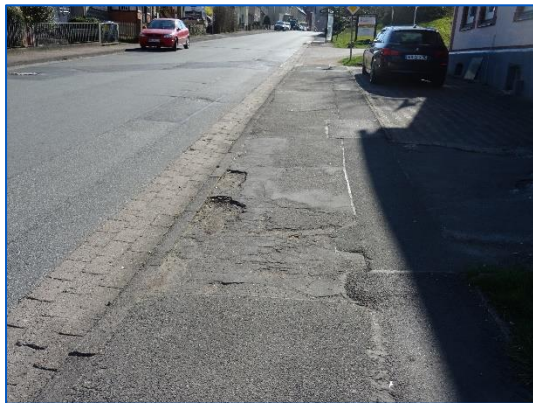
Gehwegschäden (Obere Hilsstraße)

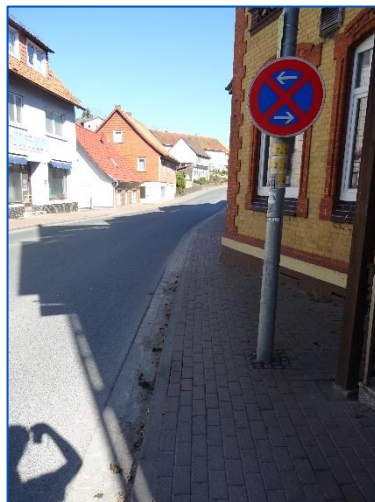
Gehwegengstelle (Obere Hilsstraße)

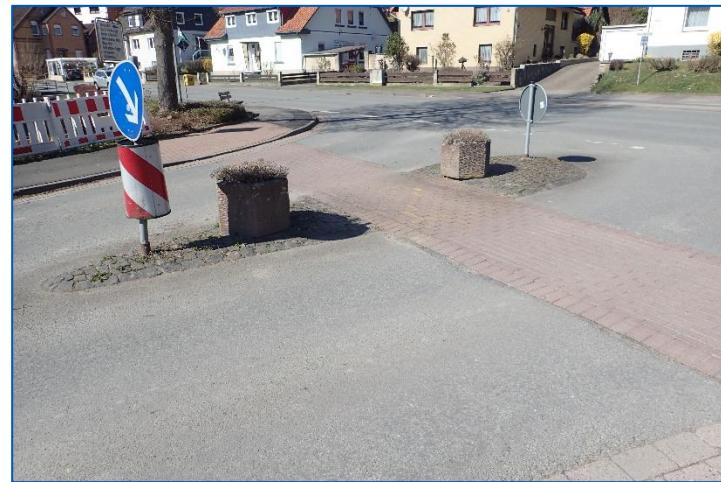
Mangelhafte Querungsanlage (Teure Zeit)
