# Flecken Delligsen

## Ortschaft Delligsen

**Umsetzung  
Kanalsanierungskonzept**

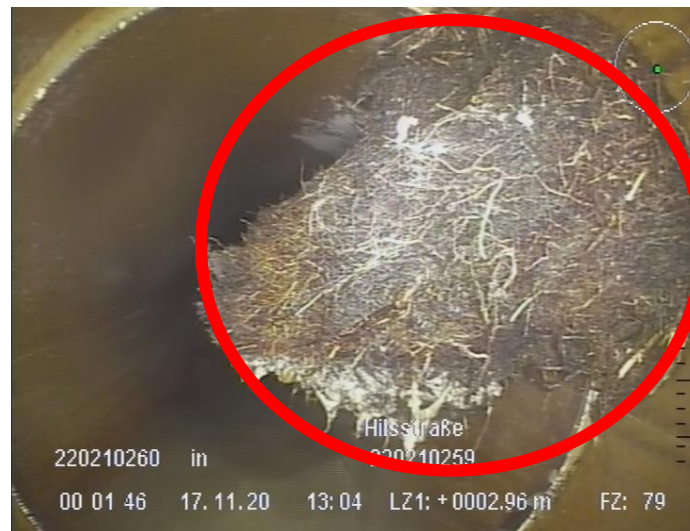
# Wurzeleinwuchs

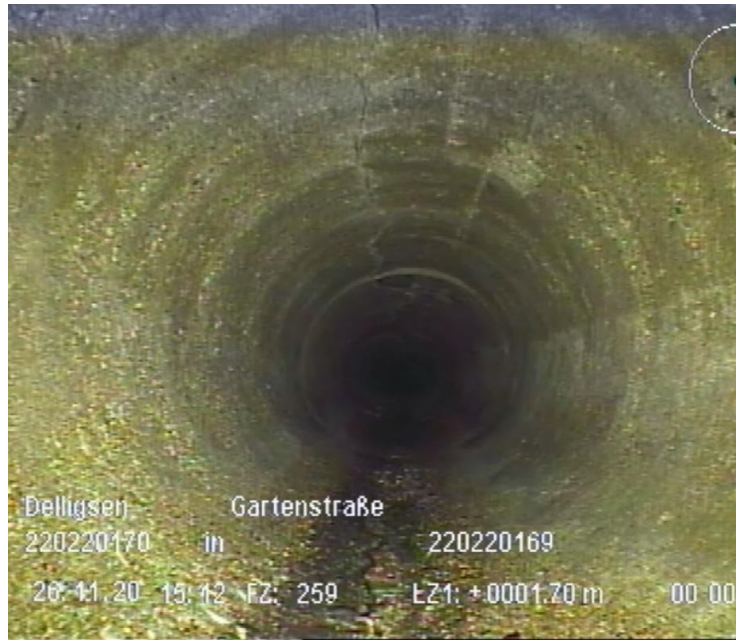
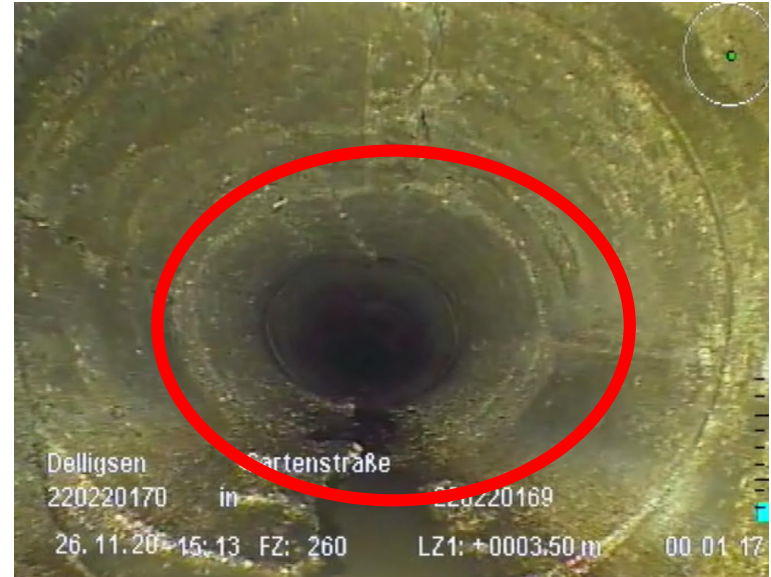
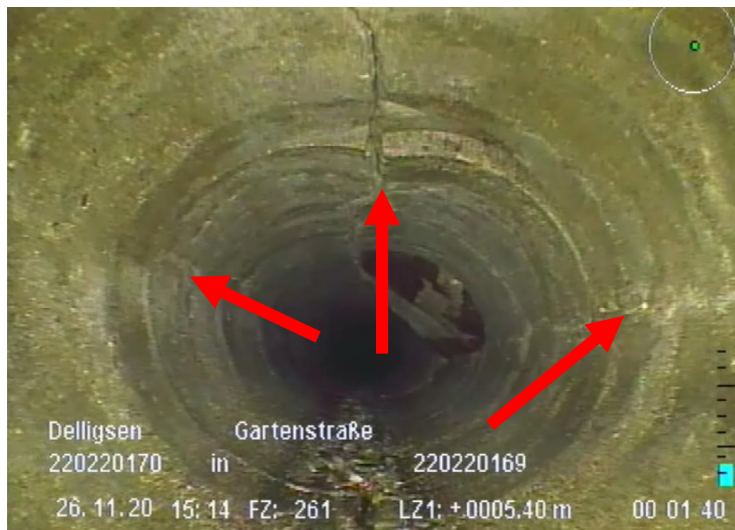
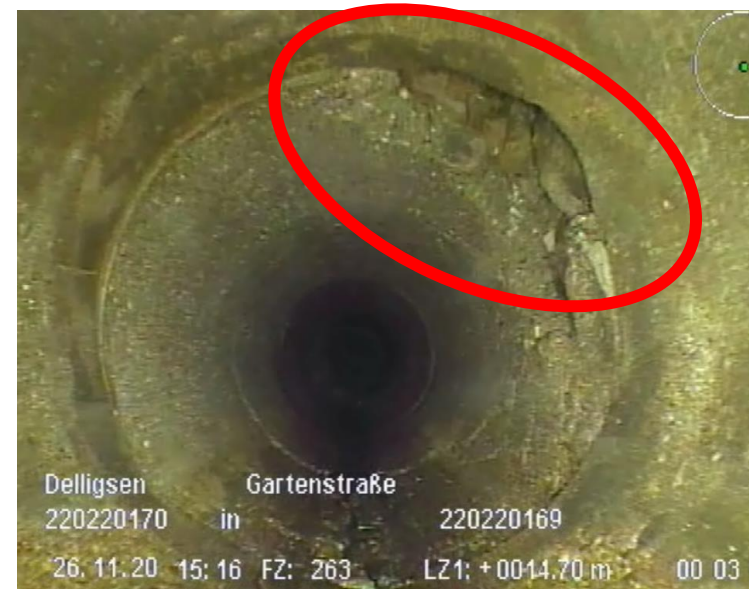
RW-Kanal  
offene Bauweise

# offene Sanierung RW-Kanal
